АКТ ОБСЛЕДОВАНИЯ
объекта социальной инфраструктуры
К ПАСПОРТУ ДОСТУПНОСТИ ОСИ
№ 01-31

1.1. Наименование (вид) объекта общеобразовательная школа
1.2. Адрес объекта 660078, г. Красноярск, ул. Парашютная, дом 8
1.3. Сведения о размещении объекта:
- отдельно стоящее здание 3 этажа, 4894,7 кв.м
- наличие прилегающего земельного участка (да, нет); 585,67 кв.м
1.4. Год постройки здания 1968, последнего капитального ремонта не было
1.5. Дата предстоящих плановых ремонтных работ: *текущего* 2016, *капитального* не назначена
1.6. Название организации (учреждения), (полное юридическое наименование – согласно Уставу, краткое наименование) муниципальное бюджетное общеобразовательное учреждение «Средняя школа № 23 с углубленным изучением отдельных предметов», МБОУ СШ № 23
1.7. Юридический адрес организации (учреждения) 660078, г. Красноярск, ул. Парашютная, дом 8

I Результаты обследования:
1. Территории, прилегающей к зданию (участка)
МБОУ СШ № 23, г. Красноярск, ул. Парашютная, д.8

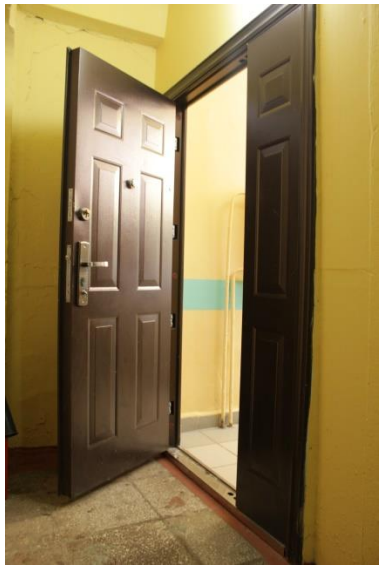
13. Пути эвакуации

3.5	Дверь	есть			отсутствует яркая контрастная маркировка	С	установка контрастной маркировки	ТР
3.6	Пути эвакуации (в т.ч. зоны безопасности)	есть		13				
	ОБЩИЕ требования к зоне

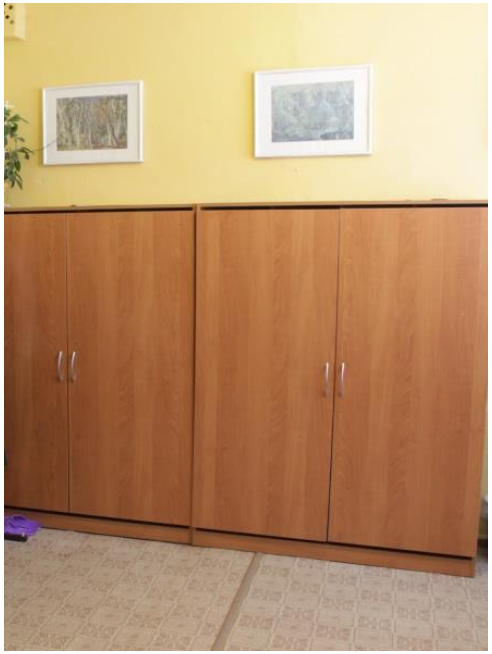
17. Душевая комната 	18. Гардеробная

№ п/п	Наименование функционально-планировочного элемента	Наличие элемента			Выявленные нарушения и замечания		Работы по адаптации объектов	
		есть/ нет	№ на плане	№ фото	Содержание	Значимо для инвалида (категория)	Содержание	Виды работ
5.1	Туалетная комната	есть		16	отсутствие поручней, поворотных и откидных сидений нет дублирования информирующих обозначений помещений рельефными знаками	К, О С	технические решения невозможны – организация альтернативной формы обслуживания установка рельефных знаков, информирующих обозначения помещений	Орг ТР
5.2	Душевая/ ванная комната			17	размеры душевой кабины не соответствуют требованиям	К	технические решения невозможны – организация альтернативной формы обслуживания	Орг
5.3	Бытовая комната (гардеробная)	есть		18	отсутствуют скамьи размером 0,6 на 0,8 м.	К, О	установка скамеек требуемого размера	Орг
	ОБЩИЕ требования к зоне

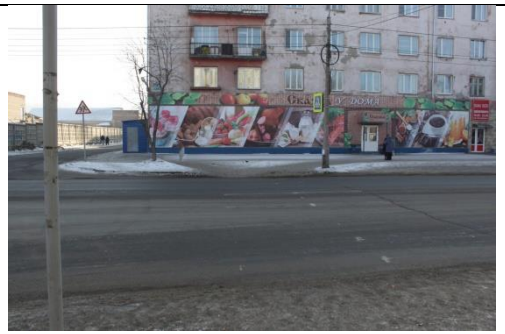
Д) подход к МБОУ СШ № 23
